# Közúti acélhidak felszerkezetének fenntartása

Megbízó: Közlekedési, Hírközlési és Vízügyi Minisztérium  
Országos Közúti Főigazgatóság

Szerzők: Dr. Lublói László  
Dr. Németh György  
(5.1., 8. pontok)

Győr, 1990. november

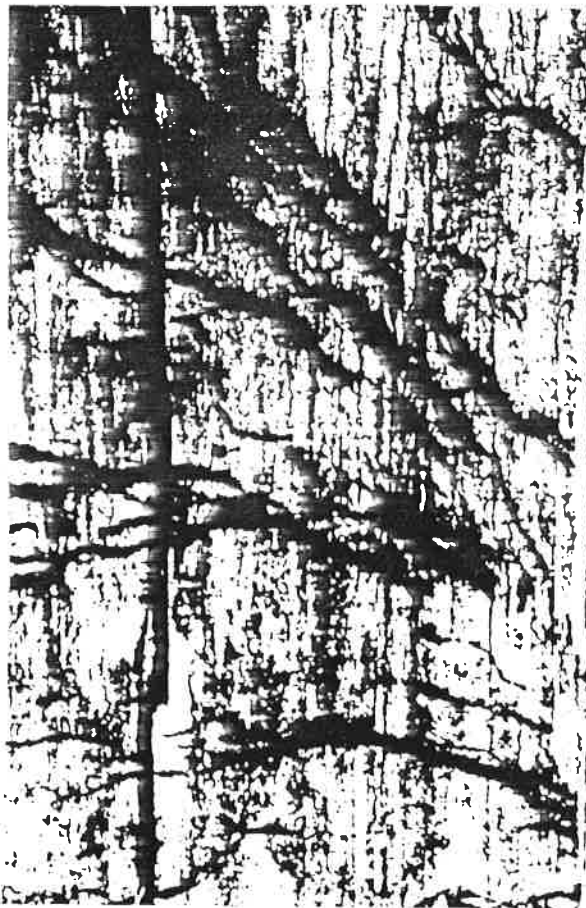
9. ábra

Pincegomba legyező alakú  
hibakötegei erdei fenyő gerendában

Az elszíneződés, a fülledés, márványosságot, korhadást okozó gombabetegségek a fa színének változásából, szagából és anyag-szerkezetében történő elváltozásából ismerhetők fel (9., 10. ábra).

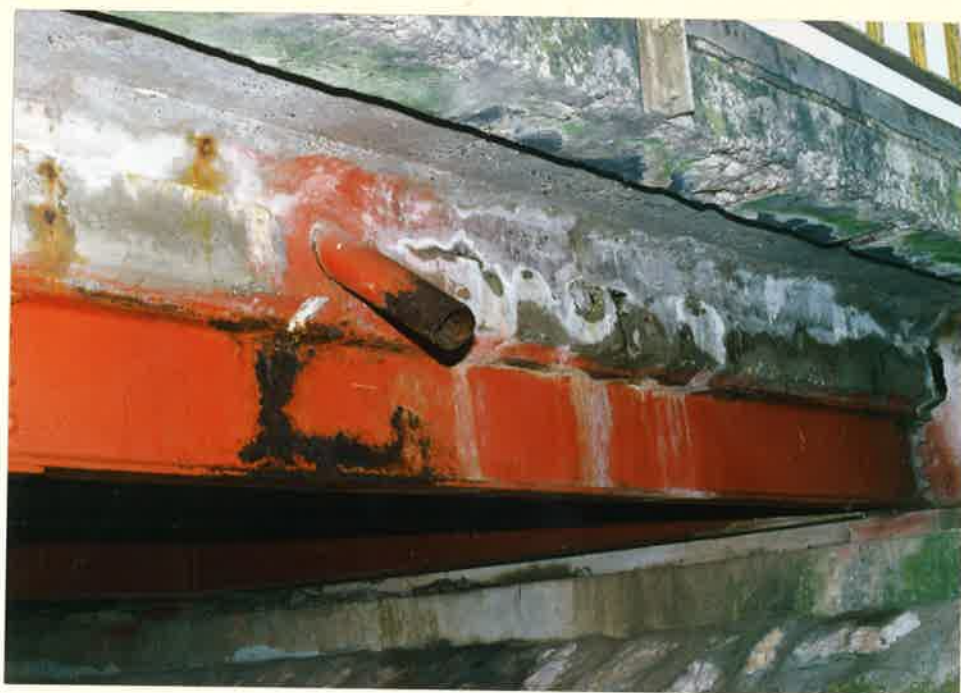
1. kép

Víznyelő okozta lefolyás az acéltartón;  
az acéltartó egyenletes korróziója

- a pályaszint alatti szerkezeti részek (a páralecsapódás és a szennyeződés felhalmozódása miatt) (21. ábra), (1, 2, 3, 5. képek);
- a főtartóknak a pályalemez feletti része, kb. 1 m magasságig (felcsapódó víz, olvasztósó, kavicsok, kövek);
- a korlátok és az élvédő szögacélok (mechanikai hatások miatt);
- a víznyelők és a (nem vízzáró) dilatációs szerkezetek (szennyeződések lerakódása miatt);
- a főtartók és a kapuzatok felső öve, a felső szélrácsok (biológiai szennyeződés miatt);
- az acél saruk, a csuklók és csapok (a koptató hatás és szennyeződés miatt).

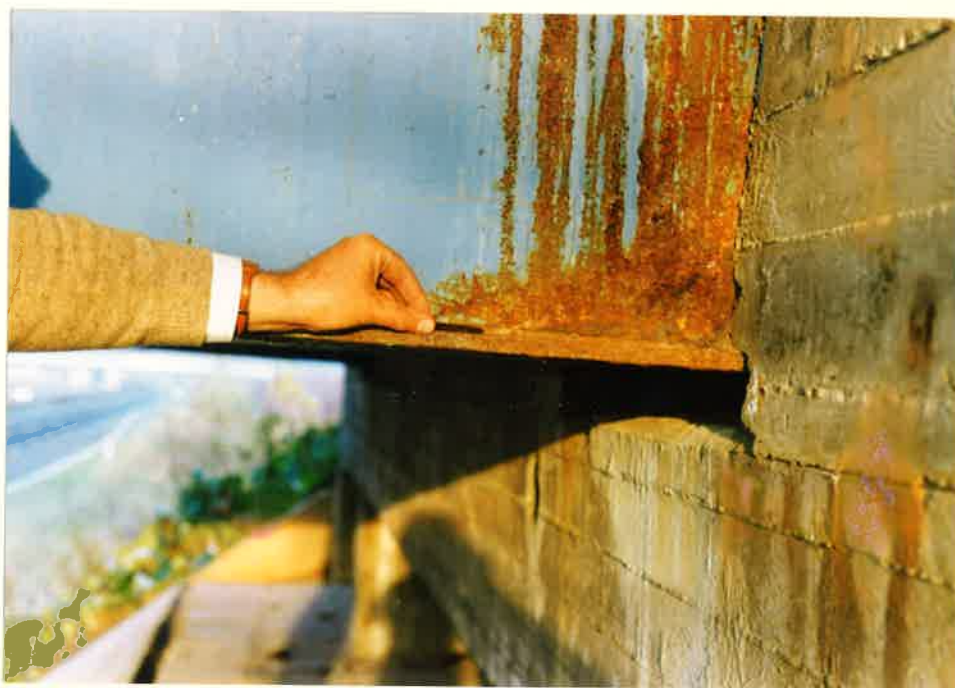
2. kép

Hídvégi átázás okozta lefolyás a tartó végén;  
az acéltartó egyenletes korróziója

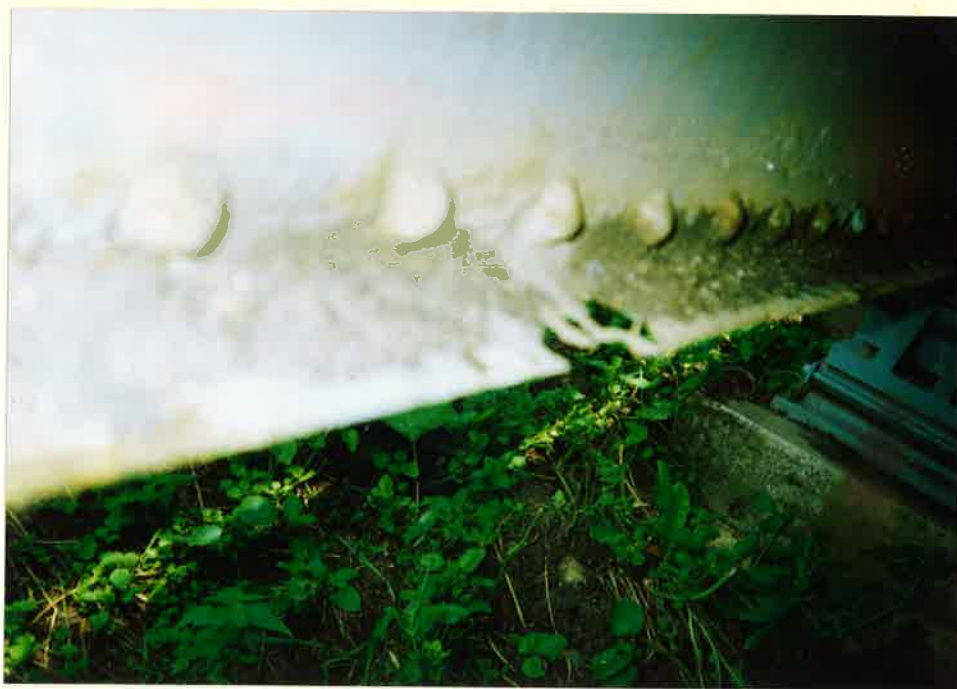
3. kép

Rácsos tartó alsó, vak övrúdjának teljes keresztmetszetű korróziója

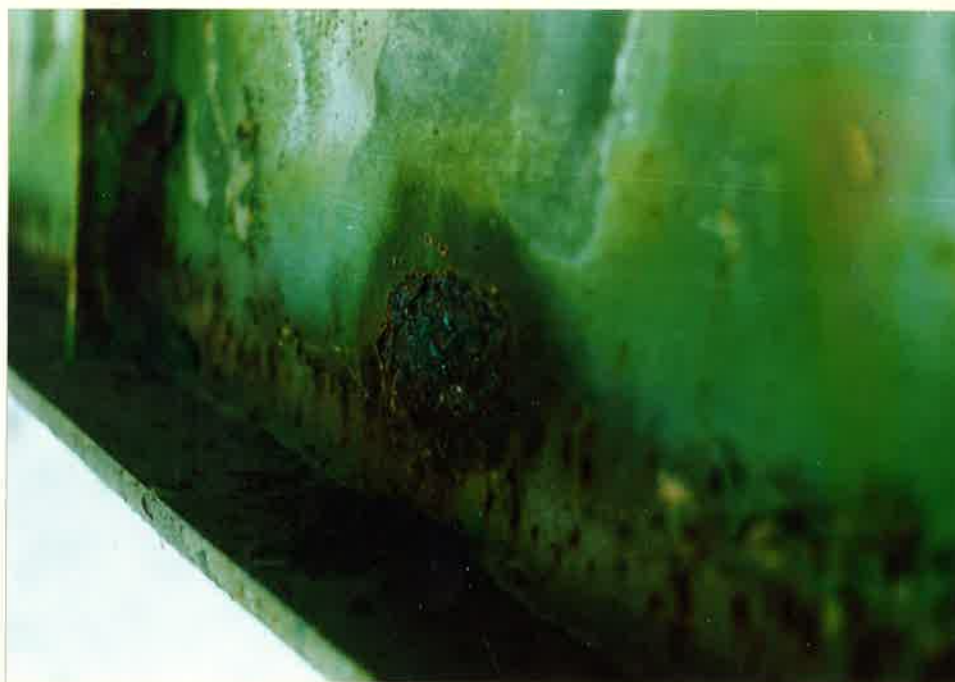
4. kép

Feltehetően hengerlési hibánál keletkezett 2-3 mm-es bemaródásos korrózió

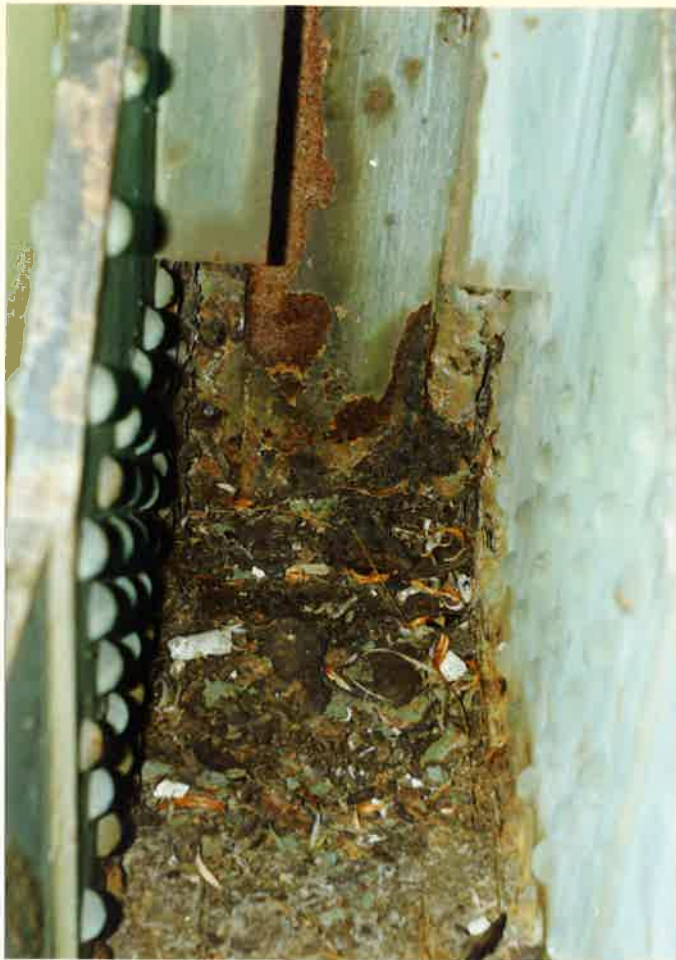
5. kép

A rácsos tartó alsó övén levő vízzsák;  
a hegeszvas réteges korróziója

**A réteges korrózió** a hengerelt elemek jellegzetes károsodási formája. Kis bemarkolásból indul ki, és az összetételében vagy szemcseszerkezetében eltérő nyújtott sorok mentén a felület alatt, azzal párhuzamosan halad (5. kép). Hajlítók - ill. húzóigénybevétel hatására az anyag e hibahelyek mentén rétegesen fel is nyílnak (6. kép). A réteges korrózió legveszélyesebb változata az **elemközi korrózió**. Ez egymással érintkező két (vagy több) szerkezeti elem között az élek felől indul, és a határfelületen egyre vastagodó korróziós terméket hoz létre (7, 8. képek). A korrodált fémből 6...8-szoros térfogatú rozsdaképződik, ami az érintkező felületeket szétfeszíti, és ezzel utat nyit a károsodás terjedésének. Az elemek között képződő nyomás következtében növekszik a kapcsolóelemek húzási igénybevétele, a deformálódott szelvények az erőátadó felületből kieshetnek, nyomott elemnél a helyi kihajlás veszélyét növelik (20. ábra).

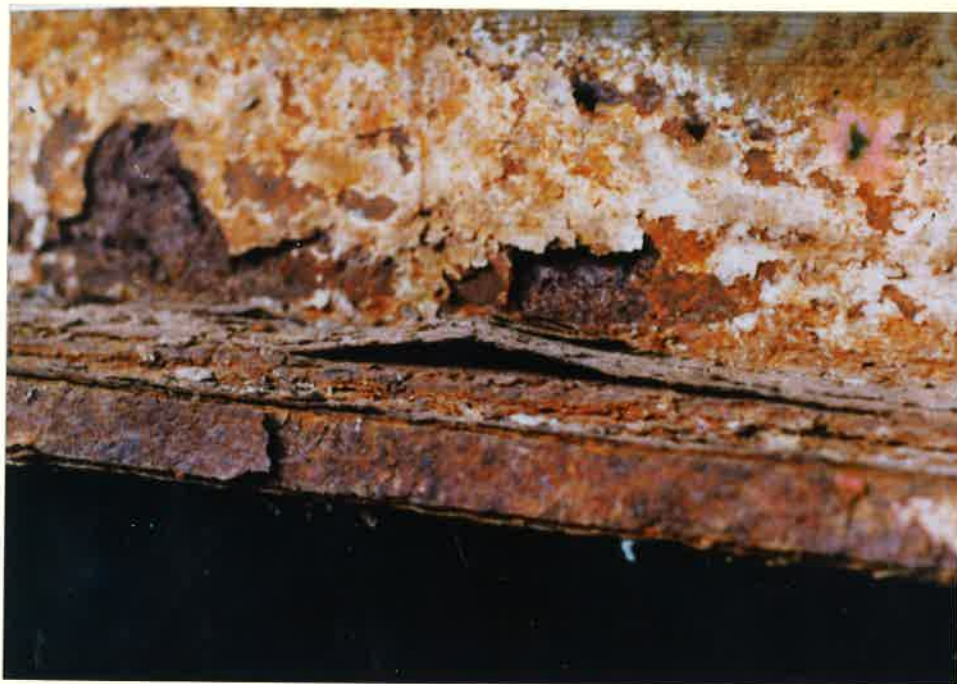
6. kép

Acéltartó réteges korróziója

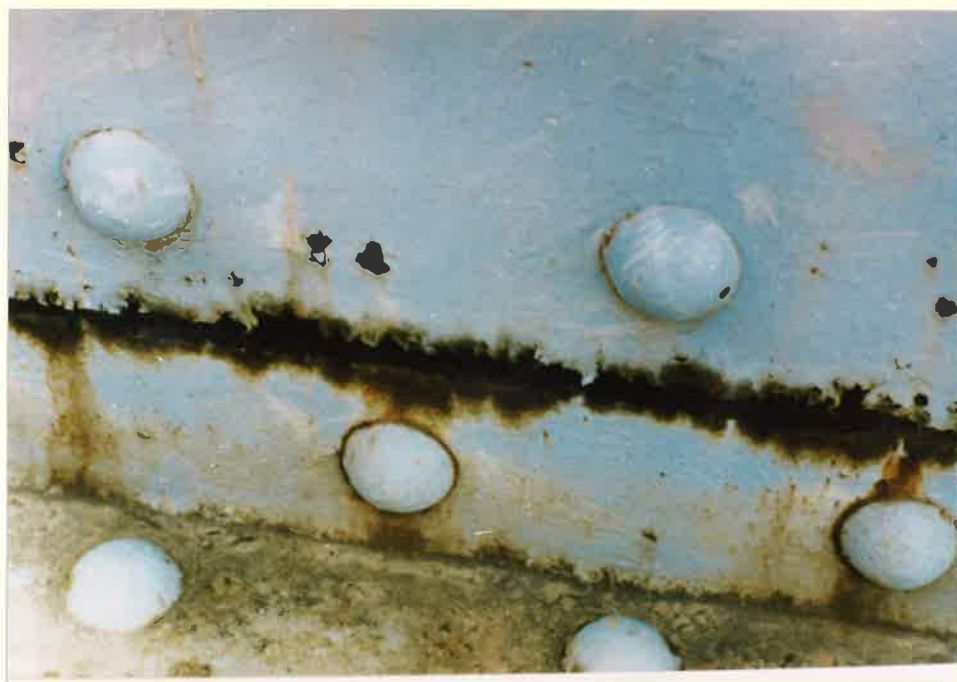
7. kép  
Erőteljes elemközi korrózió az övszögacél és a  
gerinclemez között

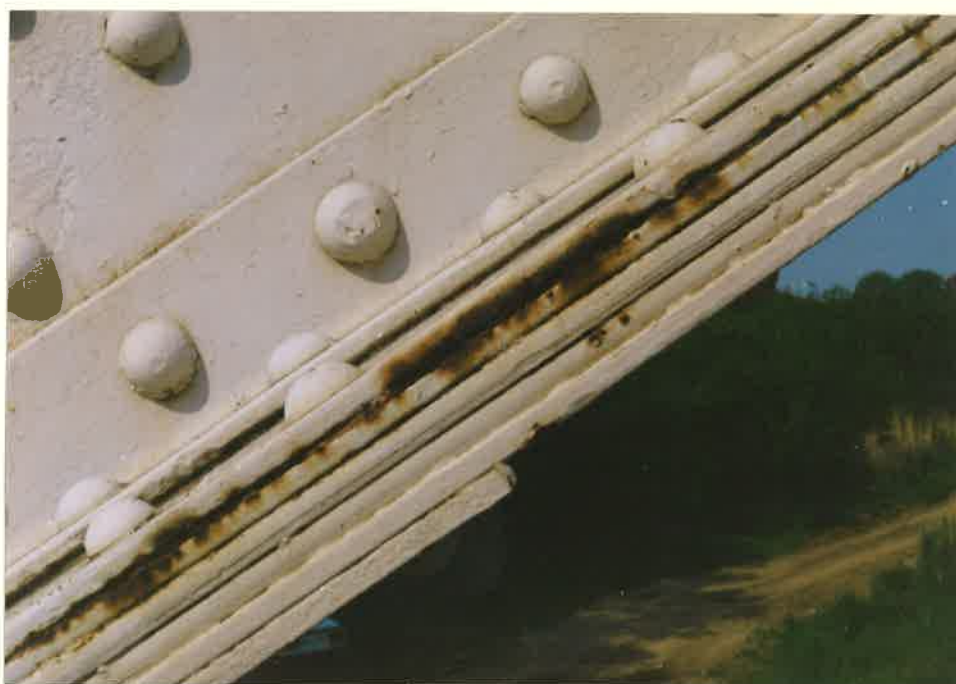
8. kép  
Rácsrúd erőteljes elemközi korróziója

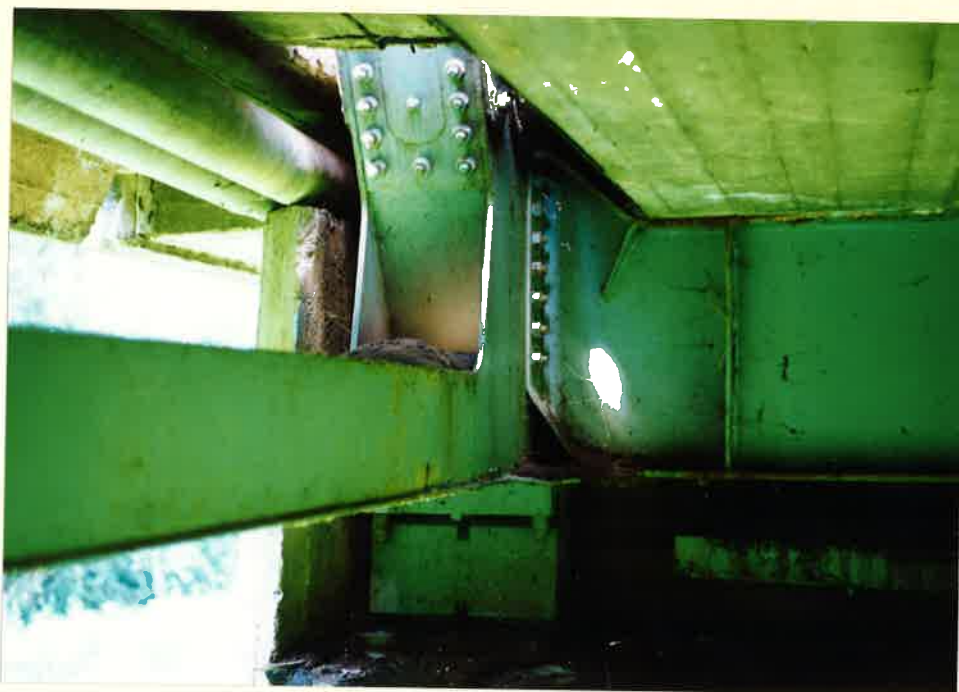
9. kép

A főtartó alsó övén a pályalemezáttörés miatt  
állandóan felhalmozódott szennyeződés korróziót okoz

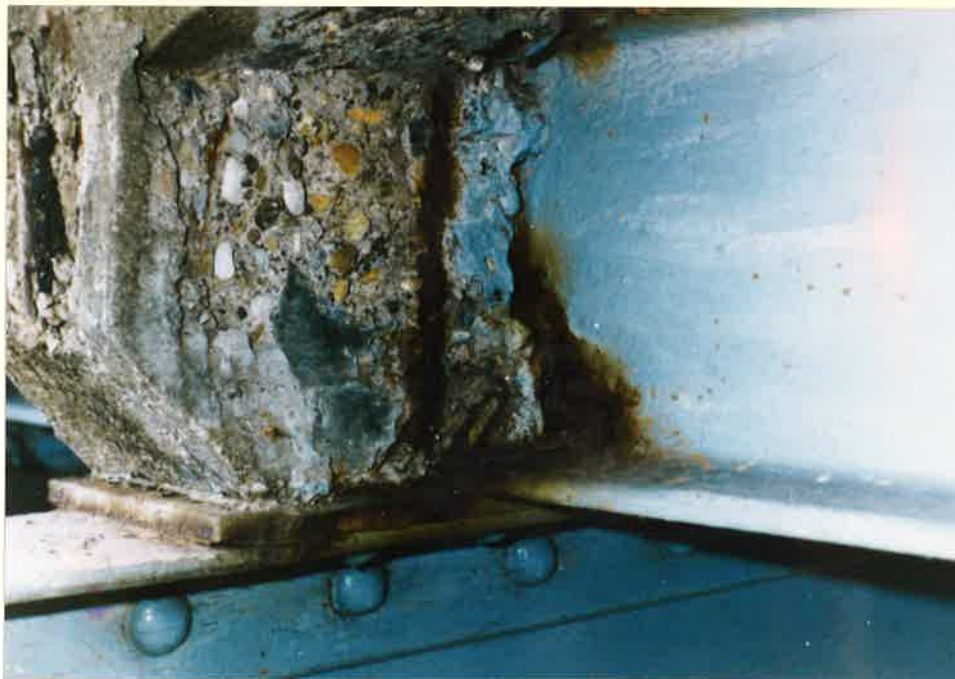
11. kép

Szélső hossztartó gerinclemezének betonnal érintkező felülete rétegesen korrodált

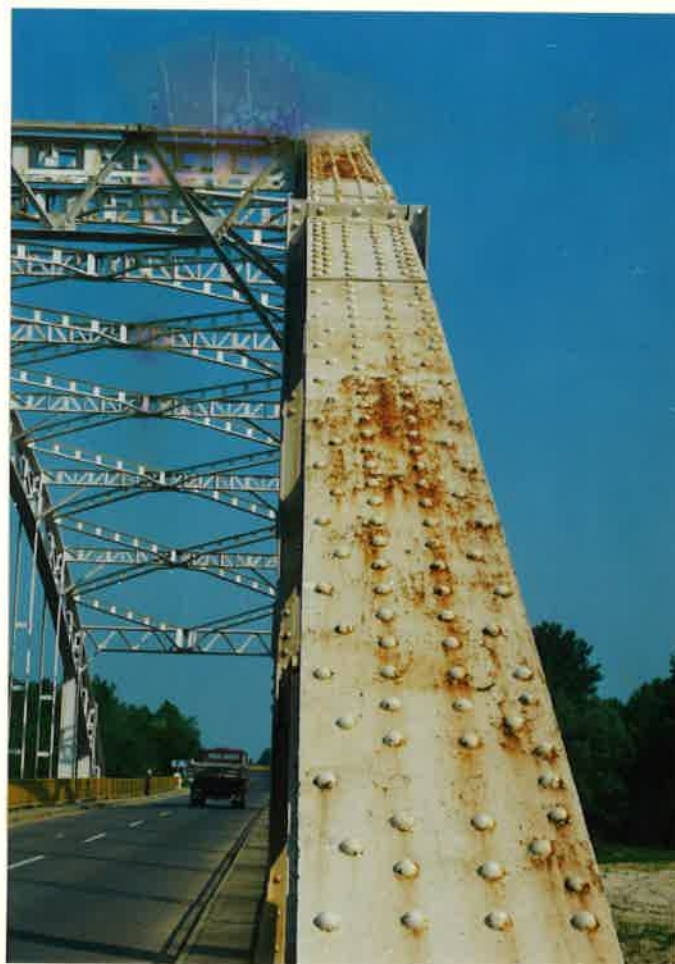
12. kép

Bevonatrendszer átrozsdásodása

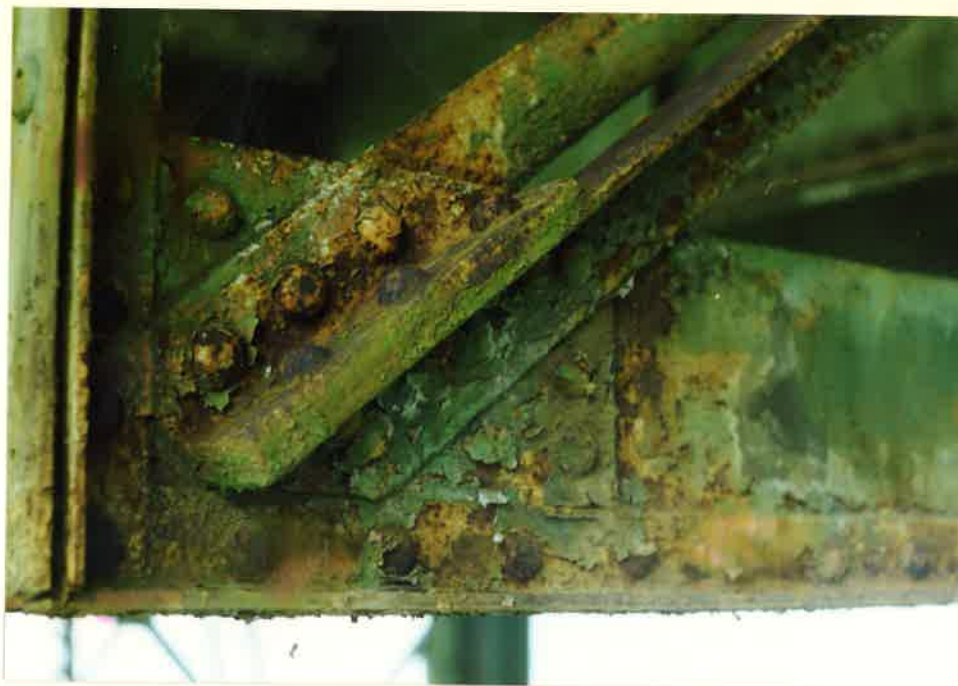
13. kép

Bevonatrendszer réteges leválása, átrozsdásodása  
a rácsos keresztkötés alsó csomópontján

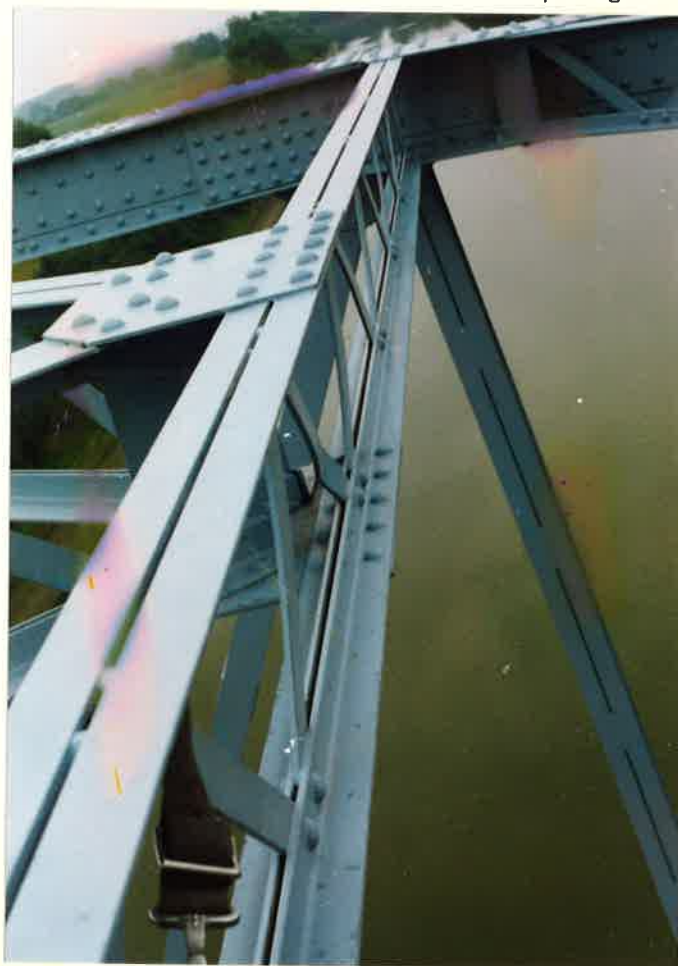
14. kép

Keresztkötés laposacél rácsozása  
- feltehetően járműütközés miatt - kihajlott

Hidak szerkezeti elemeinek vagy alkotórészeinek stabilitásvesztése (kihajlás, horpadás, kifordulás) ritkán fordul elő (14..16. képek), akkor is elsősorban mechanikai sérülések (pl. ütközés) vagy gátolt hőmozgás (pl. befeszülés) vagy túlterhelés, esetleg korrózió miatti keresztmetszetcsökkenés következtében.

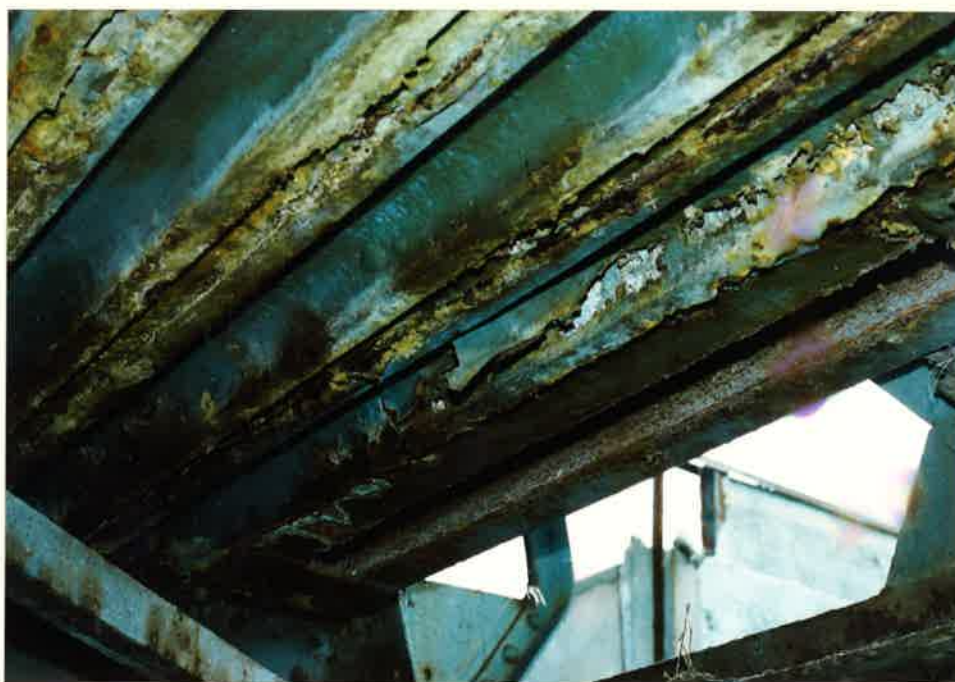
17. kép

Kettős betonövű öszvérszerkezet előregyártott pályatáblái közötti átázás; az acélfőtartó egyenletes korróziója
